Volgnummer: 2009/02

LEKKAGES AAN DE LADINGTANKLEIDINGEN OP EEN CHEMICALIËN TANKER

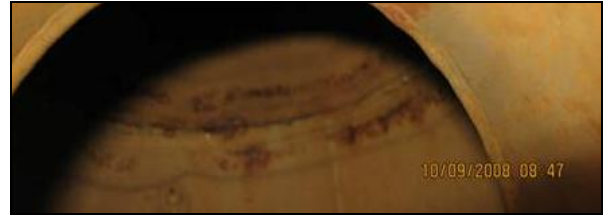
Leiding 3 bij de verplaatsbare pompaansluiting – De lasnaad is aangetast en vertoont tekenen van een grootschalige aanwezigheid van corrosieve producten

Het rapport beveelt aan om een chemische reiniging uit te voeren van de ladingtankleidingen en de stripperleidingen. Deze chemische reiniging (beitsen) is erop gericht om de oxiden te verwijderen bij de warmte-Invloedszones langs de leidinglengten waar de laswerkzaamheden hebben plaatsgehad. Hierdoor kan het stalen oppervlak in contact komen met zuurstof uit de lucht, zodat de beschermende chroomoxidelaag kan worden gevormd die roestvast staal van de kenmerkende corrosiebestendigheid voorziet.

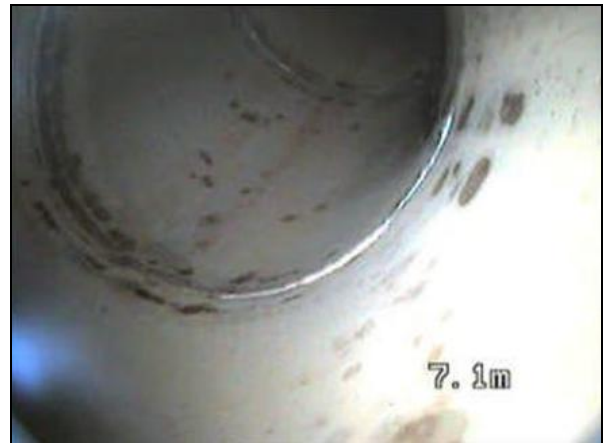
Leiding 4 – Uitgebreide aantasting, vooral nabij lasnaden, mogelijk veroorzaakt door losse ijzerdeeltjes/oxiden die zich hebben vastgezet op de oppervlakken

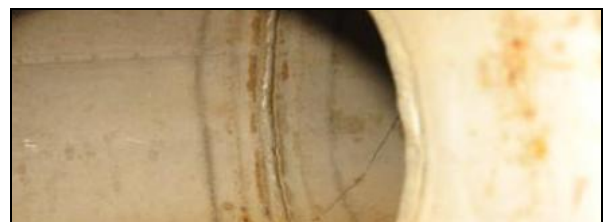
Leiding 5SB bij de verplaatsbare pompaansluiting (voorgaande aan de behandeling) – De lasnaad is aangetast en vertoont tekenen van een grootschalige aanwezigheid van corrosieve producten

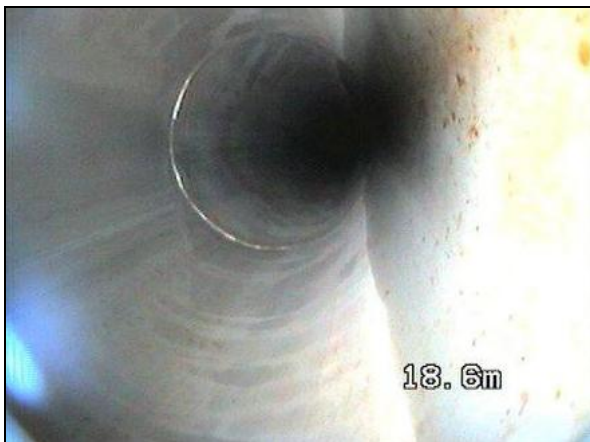
Leiding 1 – Uitgebreide roestplekken, zeer waarschijnlijk veroorzaakt door losse ijzerdeeltjes/oxiden die zich hebben vastgezet op de oppervlakken

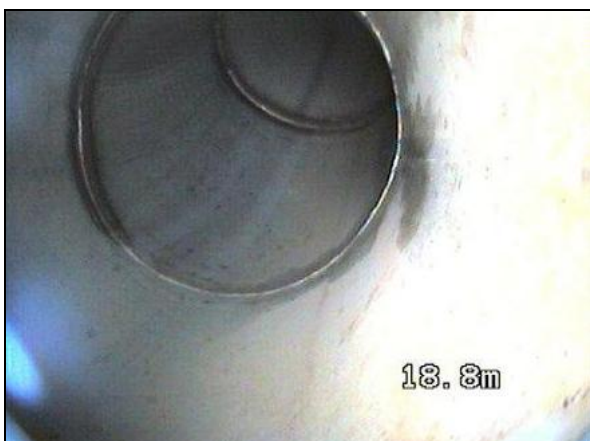
Leiding 2 – Bewijs dat de leiding op enig moment voor de helft is ondergedompeld in beitszuur, waarbij de onderste halve cirkel van de lasnaad is gebeitst en waarbij de bovenste halve cirkel onbehandeld is gebleven

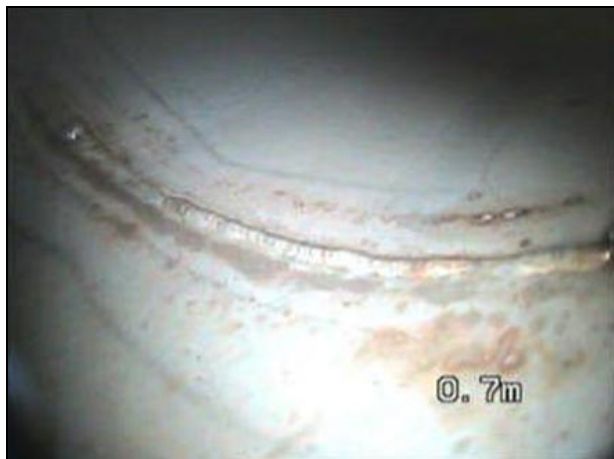
Leiding 5SB (voorafgaande aan de behandeling) – De lasnaden zijn aangetast door een substantiële aanwezigheid van corrosieve producten

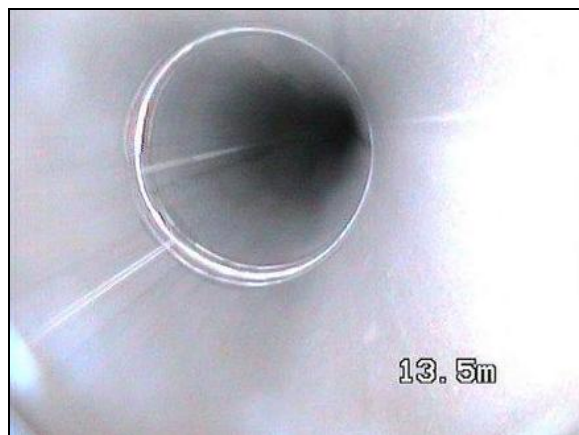
Leiding 1 (na de behandeling) – Succesvol gereinigd en gebeits

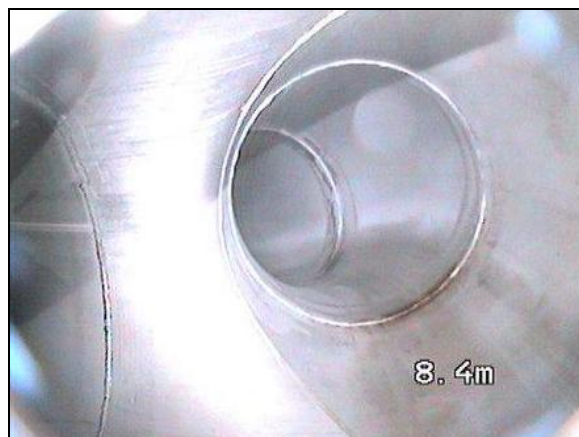
Leiding 4 (na de behandeling) – Succesvol gebeits. Er zijn enige sporen die duiden op luchtblaasjes ten gevolge van trim

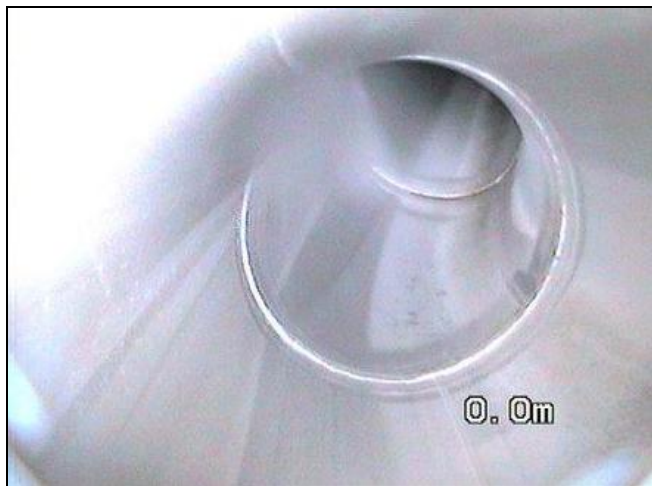
Foto's en boroscopieinspectie van leiding 5SB – Succesvol gebeitst

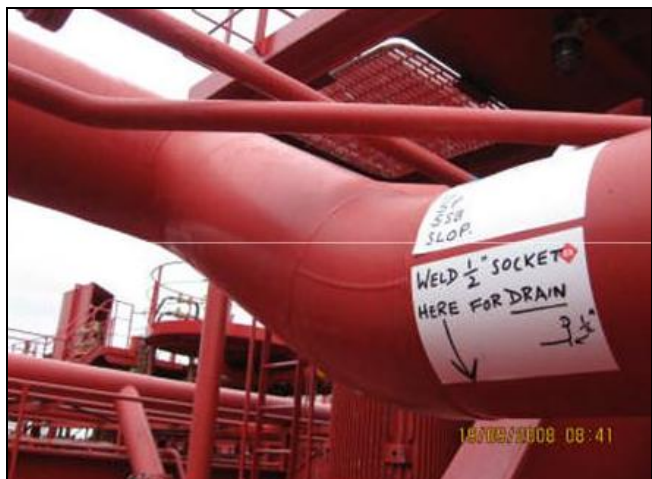
Het onderhoud van het roestvaststalen oppervlak bestaat uit het grondig verwijderen van chloriden die voortkomen uit zeewater dat voor reiniging wordt gebruikt. Door een grondige naspoeling met zoet water wordt de kans dat galvanische corrosie opnieuw optreedt in belangrijke mate gereduceerd. Het belang van het handhaven van schone en chloridenvrije oppervlakken kan niet genoeg worden benadrukt wanneer het over de passiviteit van roestvast staal gaat. Het is niet mogelijk om alle scheuren en scheurachtige fenomenen volledig weg te nemen. In dergelijke gebieden blijft de mogelijkheid van het optreden van corrosie bestaan. Door er zorg voor te dragen dat dergelijke gebieden schoon en blootgesteld aan zuurstof blijven, behoudt het roestvast staal zijn corrosiebestendigheid gedurende een langere periode. Er was op het schip sprake van een geringer aantal lekkages in ladingtankleidingen en stripperleidingen tijdens het beitsen of tijdens daaropvolgende druktesten met water dan tot op heden het geval was bij de andere schepen. De algehele conditie van het laswerk bleek bij inspectie via de boroscoop beter dan die welke werd vermeld in de rapporten over de andere schepen uit de reeks. Gelijktijdig met het project op dit schip was het noodzakelijk om het schip meer dan 7 meter naar voren toe te trimmen, zodat er reeds geplande essentiële reparaties aan het roer konden worden verricht. Het gevolg hiervan was dat de leidingen 4, 5P, 5SB en Slop, in tegenstelling tot de leidingen 1 en 2, niet naar behoren van vloeistof kunnen worden ontdaan. Er is geen verbinding-leiding of -klep tussen de ladingtankleiding en stripperleiding op het punt waarop het tussenstuk van de ladingtankleiding ter hoogte van het verdeelstuk is geplaatst. Het wordt daarom aanbevolen om een ½-inch socket toe te voegen, zodat vloeistoffen naar behoren uit de andere leidingen kunnen worden afgetapt, zoals is aangegeven in deze foto van leiding 4:
