Wycieki w linii zbiorników cieczy przewożonych na chemikaliowcu

Numer: 2009/02

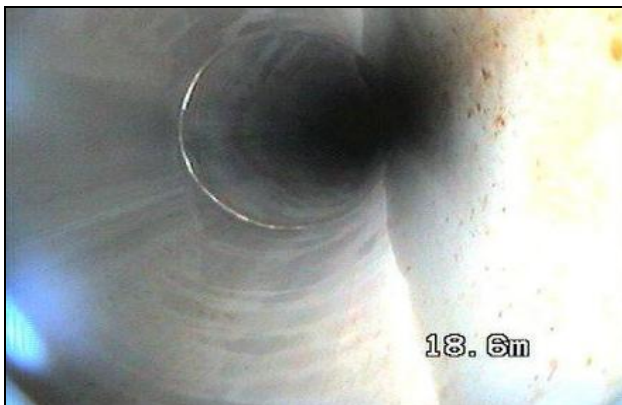
Rysunek 1. System 1 - wyraźne plamy rdzy spowodowane.

Wydany raport zawierał rekomendacje dla wykonania trawienia chemicznego rurociągów ładunkowych na pokładzie i rurociągów resztkowania zbiorników ładunku.

Zadaniem trawienia chemicznego jest usunięcie tlenków ze stref wpływu ciepła wzdłuż rurociągów, gdzie wykonano spawania, aby umożliwić kontakt oczyszczonej powierzchni stali z tlenem powietrza, oraz utworzyć ochronną warstwę tlenków chromu, która nadaje stali nierdzewnej właściwą odporność na korozję.

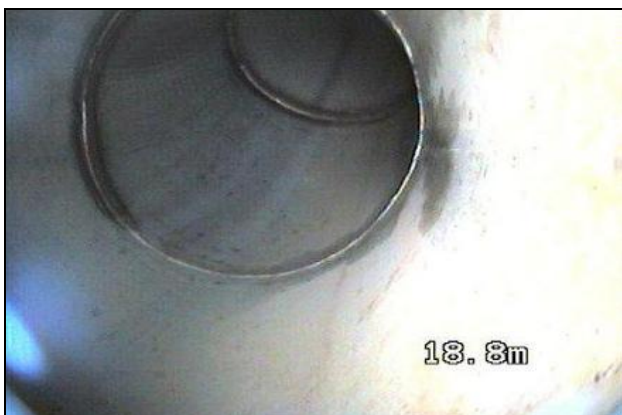
Rysunek 2. System 2 - dowód, że rurociąg był przez pewien czas zanurzony do połowy w kwasie, który powodował trawienie; dolna część spoiny spawalniczej wytrawiona, a górna część niezmiennona.

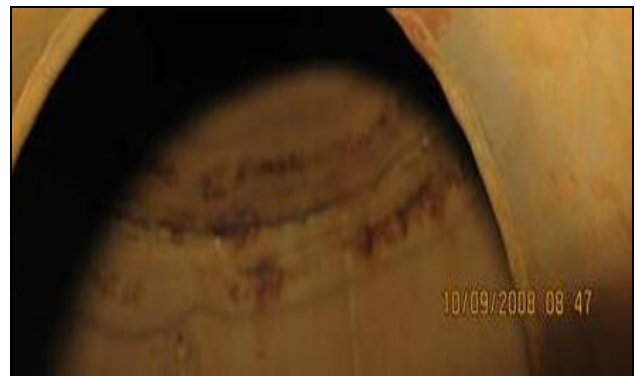
Rysunek 3. System 3 - przy połączeniu przenośnej pompy – spoina pokryta grubą warstwą produktów korozji.

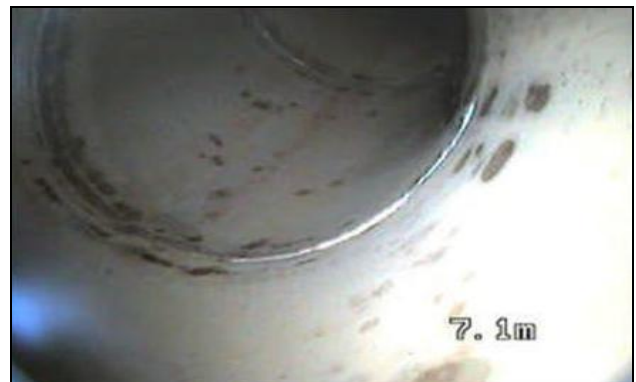
Rysunek 4. System 4 - wyraźne zanieczyszczenie, zwłaszcza w pobliżu spoin spawalniczych, spowodowane prawdopodobnie przez wbite tlenki żelaza.

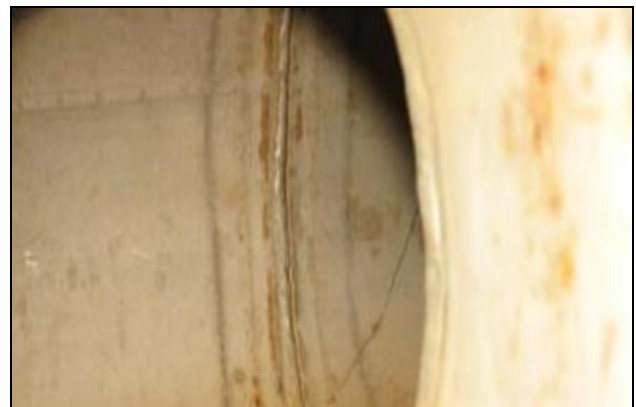
Rysunek 5. System 5PB - w miejscu podłączenia przenośnej pompy przed pasywacją - spoina spawalnicza i jej otoczenie pokryte licznymi produktami korozji.

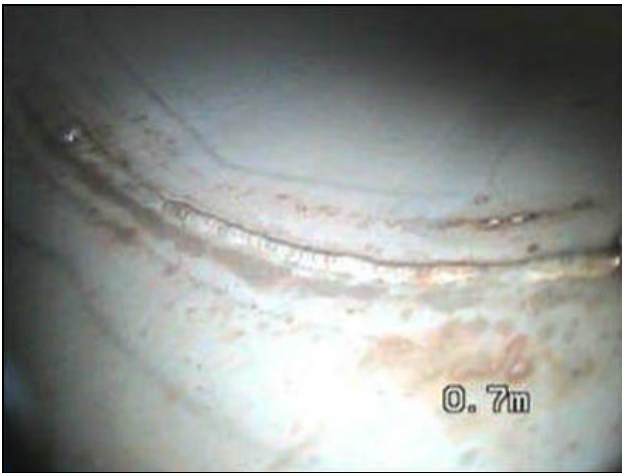
Rysunek 6. System 5SB - przed pasywacją - spoina spawalnicza pokryta intensywnymi produktami korozji.

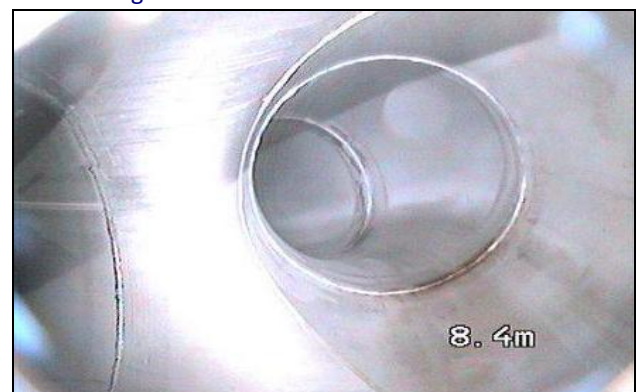
Rysunek 7. System 1 - (po obróbce powierzchni) – oczyszczenie i trawienie wykonane z powodzeniem.

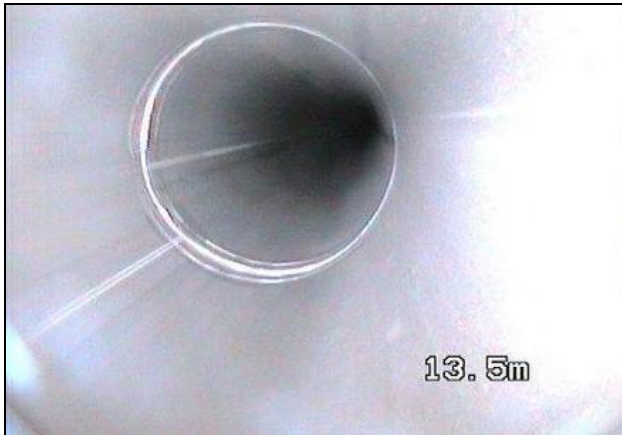
Rysunek 8. System 4 (po obróbce powierzchni) – trawienie wykonane z powodzeniem, pozostały kieszenie powietrza spowodowane.

resztkującego w miejscu odprowadzeń na manifoldzie (rurociągu zbiorczym). Dlatego zaleciliśmy, aby zainstalować połączenie ½ cala, jak pokazano na fotografii systemu 4.

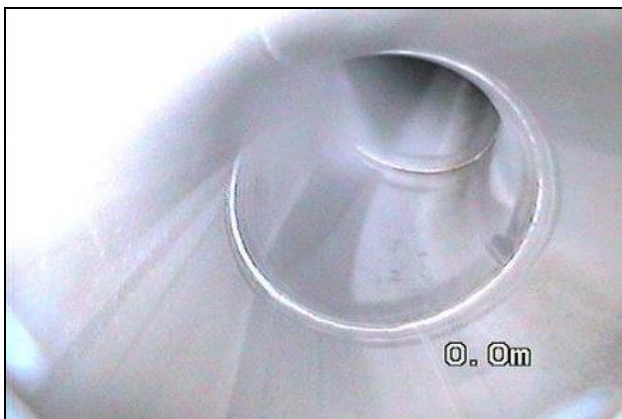
Rysunek 9. Fotografia z inspekcji endoskopem systemu 5 SB – prawidłowe trawienie.

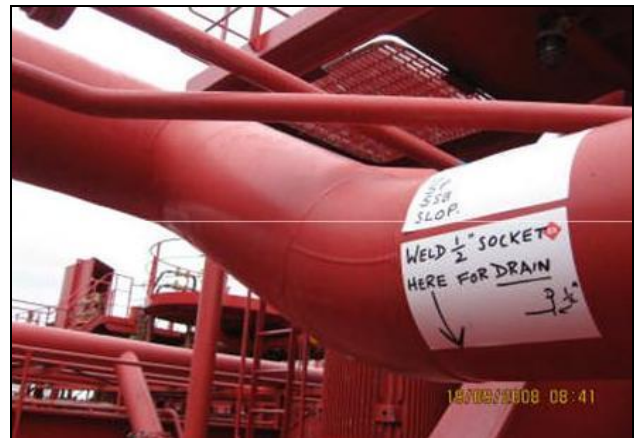
Rysunek 10.

Sprawa nielicznych wycieków ładunku z rurociągu odpowietrzającego na statku stwierdzonych podczas trawienia lub wykonanej kolejno próby wodnej ciśnieniowej dotyczyła również innych statków. Stan spoin po kontroli endoskopem okazał się lepszy niż na innych statkach z tej serii. Podczas pracy na tym statku trzeba było pociągnąć statek ponad 7 m w dół, aby odsłonić ster dla planowanego poważnego remontu. W efekcie tej operacji systemy 4, 5LB, 5PB oraz zbiornik ścieków nie można było opróżnić z cieczy, odwrotnie niż w systemach 1 i 2, ponieważ nie było zaworu odcinającego rurociąg ładunku od rurociągu
