MICROBIOLOGISCH GEÏNDUCEERDE CORROSIE (MIC) IN X2CRNI19-11 KOELWATER SPIRAAL IN EEN NO_x ABSORBEUR VAN EEN SALPETERZUUR FABRIEK

Case 2, vervolg op Technical Bulletin 2005/11

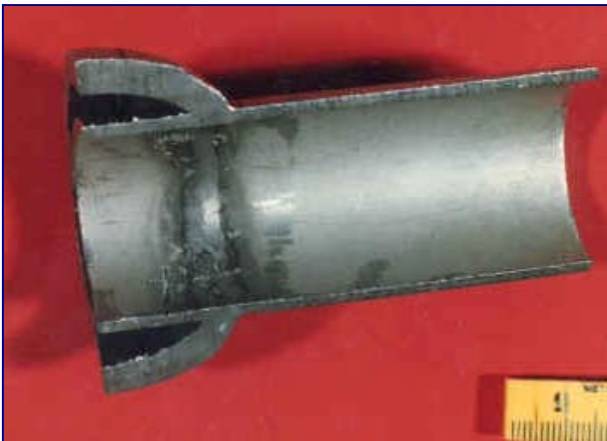
Ongeveer een half jaar na de testfase met koelwater werd de fabriek opgestart. Tijdens dit opstarten werd er in het koelwater salpeterzuur geconstateerd als gevolg van ernstige putcorrosie in de X2CrNi19-11 koelwater spiralen van de NO_x absorbeur. De putcorrosie was ontstaan aan de binnenzijde (koelwaterzijde) van de spiraal op een plek met veel poreuze, thermische oxides (lasverkleuringen) als gevolg van het uitgevoerde laswerk, zoals getoond in figuur 1 en foto 1.

Foto 1
Putcorrosie door MIC in koelwater spiraal van een NO_x absorbeur.

Het stilstaand koelwater, de aanwezigheid van poreuze thermische oxiden en de vorming van een biologische slijmlaag in het stilstaand koelwater waren de oorzaak van de snelle perforatie van de spiraal. Hoogstwaarschijnlijk is deze extreem snel verlopende putcorrosie beïnvloed door microbiologische processen.

- De snelle perforatie door putcorrosie in de rvs koelwater spiraal wordt veroorzaakt door stilstaand, chloride-houdend koelwater, de aanwezigheid van lasverkleuringen en de vorming van biologisch slijm in het stilstaand koelwater.
- Om microbiologisch geïnduceerde putcorrosie te vermijden of het risico erop te minimaliseren, moeten lasverkleuringen worden verwijderd.

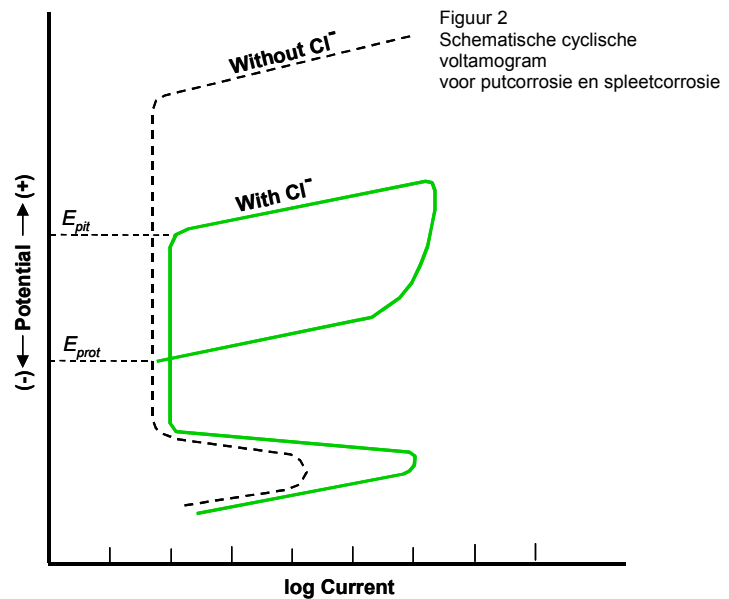
De gevoeligheid van RVS voor (microbiologisch geïnduceerde) putcorrosie kan verklaard worden door middel van een cyclisch voltamogram, zoals getoond in figuur 2.

In dit experiment, gebaseerd op cyclische voltammetrie, wordt de potential van de test elektrode m.b.v een potentiostaat langzaam verhoogd (bijv. 1 mV/sec) vanaf een lage kathodische waarde (bijv. 100 mV beneden de vrije corrosie potential). De stroomdichtheid neemt sterk toe als de zogenaamde pitting potential (E_{pit}) wordt overschreden. Dit is in sterke mate afhankelijk van het type materiaal, pH, chloride gehalte en temperatuur. Als de stroomdichtheid een bepaalde ingestelde waarde (bijv. 1 mA/cm²) overschrijdt, wordt de scan richting omgekeerd in kathodische richting totdat de uitgangspotential is bereikt.

Zelfs wanneer de potential afneemt, gaat het corrosie proces door (vaak neemt de stroom zelfs iets toe) vanwege de toegenomen corrosiviteit van het medium in de gevormde put.

Uiteindelijk wordt de potential te laag om corrosie te doen plaatsvinden en het proces stopt. De potential waarbij de stroomdichtheid de passieve stroomdichtheid bereikt, wordt de beschermings- potential (E_{prot}) genoemd.

Putvormige aantasting zal pas starten als de pitting potential wordt overschreden; indien eenmaal het pittingproces is gestart zal dit proces evenwel pas weer stoppen als de beschermingspotential wordt onderschreden. De grootte van de hysteresis zoals getoond in figuur 2 is derhalve ook een belangrijk criterium voor de gevoeligheid voor pitting; naarmate de hysteresis groter is zal de kans op ernstige pitting toenemen.

Naarmate het chloride gehalte hoger is en de pH waarde lager, nemen de E_{pit} en de E_{prot} waarden af en neemt daardoor de neiging tot putcorrosie toe. Uiteraard worden deze kritische grootheden mede bepaald door temperatuur en de chemische samenstelling van het constructiemateriaal.
