DESIGN EN LAY-OUT ALS CORROSIEPREVENTIE (vervolg)

Lasaspecten m.b.t design

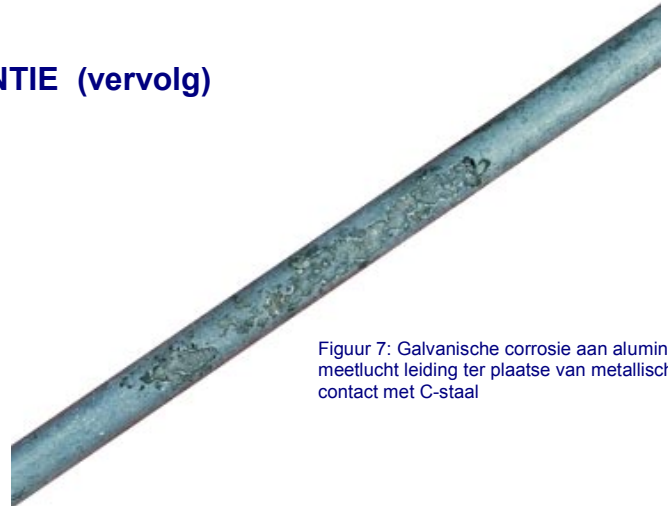
Figuur 7: Galvanische corrosie aan aluminium meetlucht leiding ter plaatse van metallisch contact met C-staal

Figuur 7 (zie eerste pagina) toont galvanische corrosie (vanuit de atmosfeer) aan een aluminium meetluchtleding welke gemonteerd was op een C-stalen leiding. Bij het ontwerp van de betreffende proces installatie werd verondersteld een goedkope oplossing te hebben gevonden door de aluminium meetlucht leidingen te monteren op de procesleidingen met deze desastreuze corrosie tot gevolg.

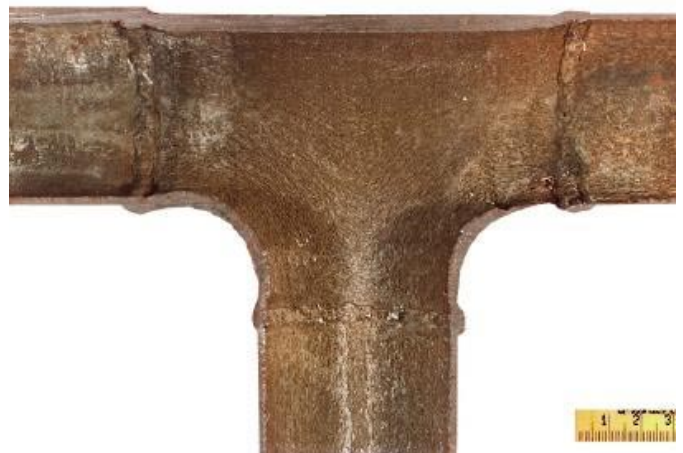
Figuur 10: Erosie-corrosie in T-stuk uit zwavelzuur leiding

In figuur 10 wordt een voorbeeld getoond van erosie-corrosie in een T-stuk uit een leidingstelsysteem voor geconcentreerd zwavelzuur. In dit T-stuk zijn turbulenties en als gevolg hiervan beschadiging van de beschermende $FeSO_4$ laag niet of nauwelijks te voorkomen.
