Volgnummer: 2007/07

ROUGING – REINIGEN EN VERWIJDEREN

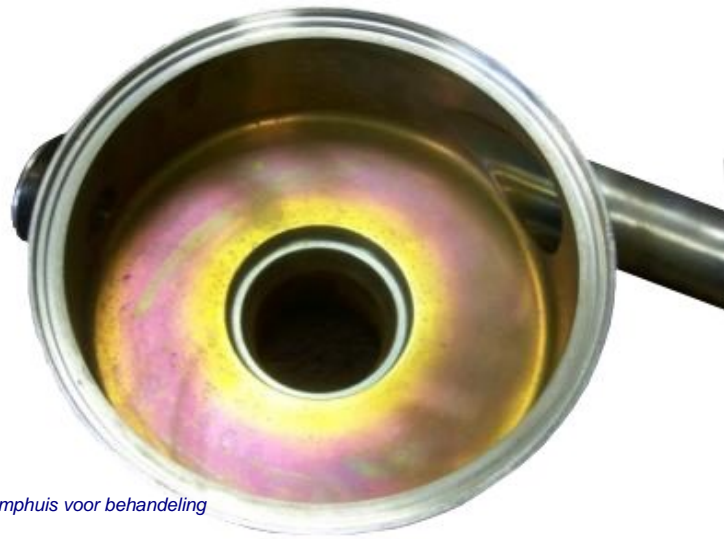
Pomphuis voor behandeling

Dit type rouge komt van een externe bron. Neergeslagen rouge vlekken op het roestvaststalen oppervlak kunnen eenvoudig worden afgeveegd en het roestvaststalen oppervlak zelf is niet aangetast. De meest voorkomende bronnen zijn koolstofstalen materialen in het systeem, waarbij pompen etc. het meest verdacht zijn.

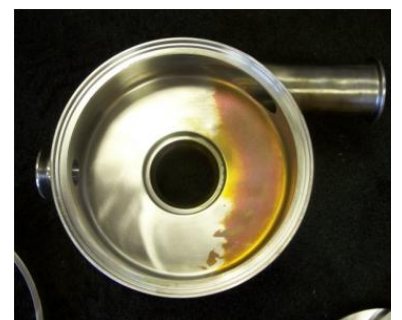
Pomphuis na (gedeeltelijk behandeld)

Vecom heeft een chemische formule ontwikkeld welke de aangetaste passieve laag verwijdert en de rouging verwijdert zonder nadelige effecten. De oplossing op basis van fosforzuur en zwavelzuur kan eenvoudig worden rondgepompt door een farmaceutisch systeem. Hierdoor is er een minimum aan tijd- en productieverlies en is er geen verdere apparatuur noodzakelijk. Het verwijdert alle rouge en, zeer belangrijk, het verhoogt de oppervlakte ruwheid niet .

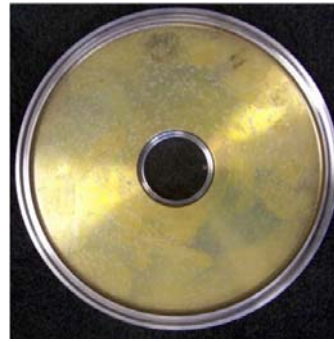
Dekplaat voor behandeling

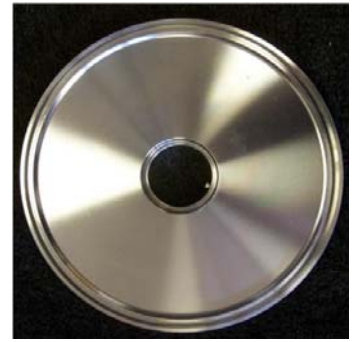
Dekplaat na behandeling

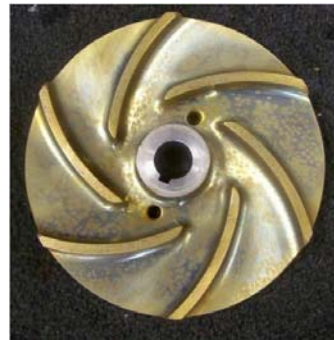
Pompwaaier voor behandeling

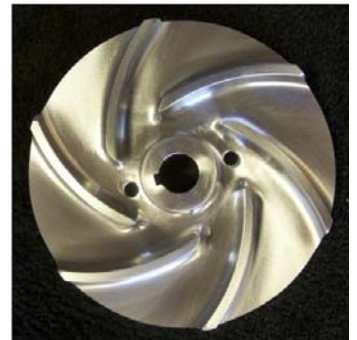
Pompwaaier na behandeling
