Nummer: 2007/08

RVS IN DE BOUW, MOOI MAAR DELICAAT

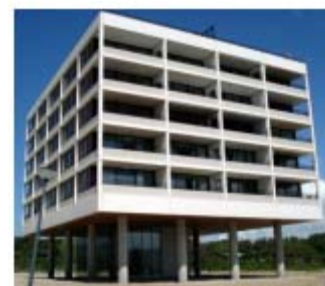
Dit appartementencomplex bestaat uit 3 blokken en is in 2006/2007 opgeleverd. Het bevindt zich op enkele honderden meters van de zee. Luchtmetingen hebben aangetoond dat "zeelucht", die tot 50 km landinwaarts wordt gedreven, een verhoogde concentratie chloriden bevat. Deze concentratie is over het algemeen al hoog genoeg om door de chroomoxidehuid van RVS 304 heen te dringen. Met andere woorden, RVS 304, toegepast in een kuststreek, zal zonder onderhoud binnen enkele weken al roestvorming vertonen. Ook RVS 316 kan gaan corroderen in een kustomgeving. Dit zal echter veel langer duren dan bij RVS 304.

Bij de appartementen aan de Strandweg was de corrosie op de brievenbusklepjes te zien binnen 6 maanden na oplevering. De actieve Vereniging van Eigenaren sprak het schoonmaakbedrijf (Van Holstein schoonmaakdiensten, Wateringen) hierop aan. Dennis van Holstein, directeur/eigenaar van Van Holstein Schoonmaakdiensten: "In eerste instantie wisten we niet zo goed wat we met het probleem aanmoesten, reguliere schoonmaakmiddelen verwijderen nu eenmaal geen roest. Ook hadden we geen idee of we met deze middelen het roesten nu verergerden of juist tegenhielden. Ik weet dat er wel middelen op de markt zijn om roest te verwijderen, maar deze zijn over het algemeen zeer agressief en onvriendelijk voor zowel degene die het aanbrengt als het milieu. Dergelijke middelen zou ik liever niet door de reguliere schoonmaakster laten aanbrengen." Van Holstein ging op zoek naar een oplossing en kwam uit bij één van zijn andere klanten, Vecom. Daar werd het probleem van de

de brievenbussen. En met prima resultaat. Alle corrosie werd verwijderd. Nu volstaat een wekelijks reiniging met een mild reinigingsmiddel of onderhoud met de door Vecom geleverde spray en incidenteel (één tot enkele keren per jaar) de behandeling met de gebruiksklare versie van de Stainless Steel Cleaner, die eventuele en nog niet zichtbare corrosie verwijdert. Voor de fietssteun-paaltjes is het inmiddels te laat. Zogenaamde "theevlekvorming" of lichte corrosie kan met het Enviroshield pakket nog prima verwijderd worden. De corrosie zoals op de fietssteunpaaltjes aanwezig is, zal met de onverdunde Stainless Steel Cleaner verwijderd moeten worden door een metaalonderhouds-specialist, of door een speciaal getrainde medewerker van een schoonmaakbedrijf. Dit in verband met de risico's voor de gebruiker, de omgeving en het milieu, met betrekking tot ondeskundig gebruik.

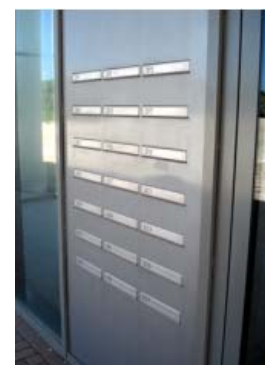
Tot slot werd ook nog wat corrosie ontdekt aan de binnenzijde van de brievenbusklepjes. Hiermee komen we aan de tweede oorzaak van corrosie bij RVS. Op de foto ziet u dat op de twee punten waar de RVS plaat op de draaiende constructie is gelast, corrosie is ontstaan. Dit komt doordat de hitte van het lassen het RVS zodanig heeft aangetast dat de roestvaste werking verloren is gegaan. Dit soort corrosie kan alleen met een zogenaamde "beitspasta" verwijderd worden. In deze pasta is echter een hoge concentratie fluorwaterstofzuur (HF) aanwezig, nodig om alle verontreiniging op te lossen. Door de aanwezigheid van fluorwaterstofzuur dient de gebruiker echter zuurbestendige handschoenen te dragen en volledige gelaatsbescherming, alsmede een zuurvaste overall. Na afloop moet nagespoeld worden met gedemineraliseerd water en bij voorkeur nabehandeld worden met een chemische passiveringsvloeistof.

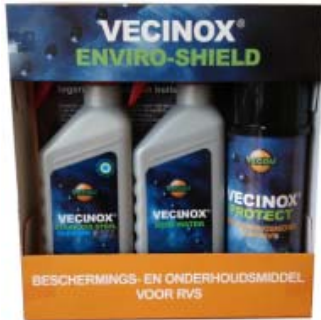
Vecom ontvangt via haar website en via sommigen van klanten, vaak RVS-construciebedrijven, vragen over vergelijkbare problemen. Van Holstein kon gelijk profiteren van een pakket dat we hiervoor ontwikkeld hadden. Een "consumentvriendelijke" oplossing waarin in 3 stappen de

werking en dus ook het onderhoud van RVS wordt uitgelegd, en tevens de 3 producten die nodig zijn om dit onderhoud te plegen. Dit alles wel in een klein-verpakking natuurlijk, en in een gebruiksklare oplossing die geen gevaar voor de gebruiker of het milieu oplevert.

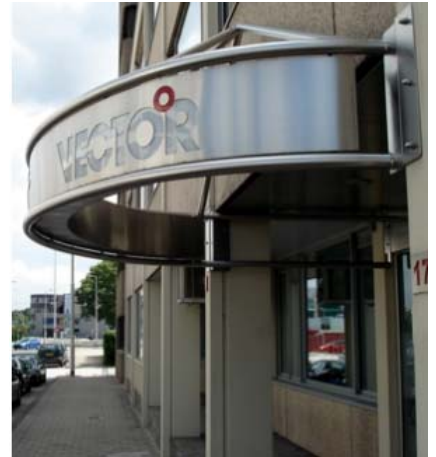
Bij Vector in Rotterdam kreeg Van Holstein ook met een corrosieprobleem te maken. Over de hoofdingang van Vector hangt een prachtige RVS luifel met geïntegreerde lichtreclame. De luifel is geconstrueerd uit een goede kwaliteit (316 of hoger) RVS en hing al sinds 2005.

Na anderhalf jaar begon zich toch lichte corrosie te vormen op de luifel.

In het Enviroshield pakket van Vecom zit een vergelijkbaar product en op zich kunnen zulke producten ook geen kwaad, zeker niet in een veilig milieu (zoals binnen). Wat je wel moet beseffen is dat je met het aanbrengen van zo'n product mogelijk vervuiling insluit onder de laag reinigings/beschermingsmiddel. Als deze vervuiling in begint te werken op de chroomoxidelag en de laag reinigings/beschermingsmiddel laat onvoldoende zuurstof door, dan zal de reactie verergeren. Het RVS kan zichzelf dan namelijk niet meer passiveren." Ook op deze locatie was Van Holstein Schoonmaakdiensten actief en werd dus het pakket van Vecom ingezet. De corrosie werd verwijderd en inmiddels glimt de luifel weer. De vraag blijft hoe de corrosie is ontstaan. In het begin van dit artikel gaven we al aan dat chloriden, vreemdijszedeeltjes en verhitting bij RVS tot corrosie kunnen leiden. In dit geval waren het vreemdijszedeeltjes. De straat waaraan Vector gevestigd is kruist enkele honderden meters verderop met een spoorbaan. Koolstofstaaldeeltjes die loskomen van de rails en de treinwielen worden door de wind meegevoerd en slaan neer op het RVS van de luifel. Na verloop van tijd reageert dit zodanig met het RVS dat de chroomoxide-laag geen weerstand meer kan bieden en corrosie dus een kans krijgt.
