Volgnummer: 2008/05

FLESSENBANEN BIJ BIERBROUWERIJ WEER CORROSIEVRIJ

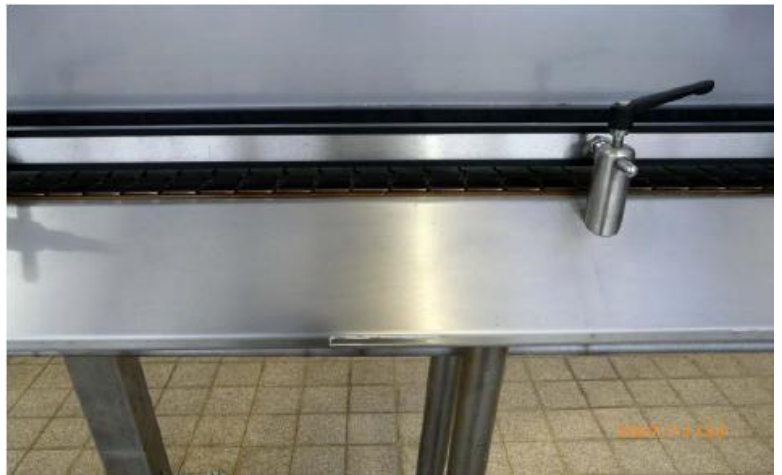
Met name de flessenbanen van 'lijn 8 en 16' gaven de technische dienst veel kopzorgen. Een behandeling door de leverancier van de flessenbanen leek succesvol. Maar na enige weken keerde de aantasting van het RVS weer gewoon terug. Inspecteurs van Vecom treffen de flessenbanen in een deplorabele corrosieve toestand aan. Metingen wijzen uit dat de dampen in de bottelarij de grootste boosdoener zijn. Deze komen vrij door de toevoeging van chemicaliën in de pasteur en de daarbij behorende verhoogde temperatuur. De chemische toevoegingen voor de baansmering doet daar nog een schepje bovenop. Als de oxidehuid niet optimaal is behandeld zal RVS AISI 304 in dergelijke omstandigheden corrosieverschijnselen gaan vertonen. Wanneer bovendien in de nabijheid van de beplating werkzaamheden worden verricht, zullen de achtergebleven ijzerdeeltjes duidelijke zichtbare roestsporen achterlaten.

De hevig gecorrodeerde roestvaststalen flessenbanen van lijn 8 en 16 worden door Vecom ter plaatse eerst gebeitst en vervolgens met twee soorten beschermings-spray behandeld. Na deze behandeling vindt nog een tweede beitsbehandeling plaats met het nieuwe beitsmiddel VECINOX. Hierdoor is de oxidehuid van het RVS sneller passief en wordt de kans op vlekken sterk verkleind.

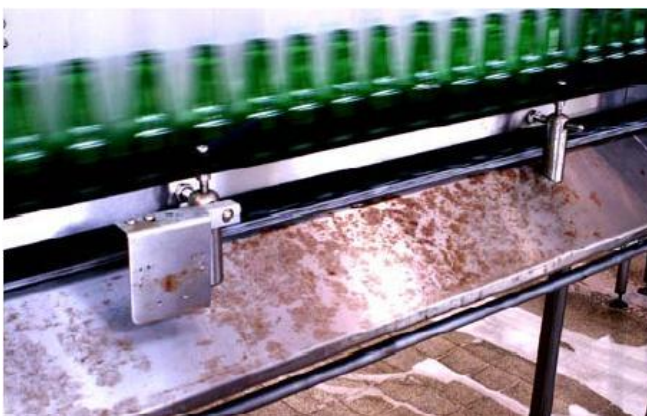
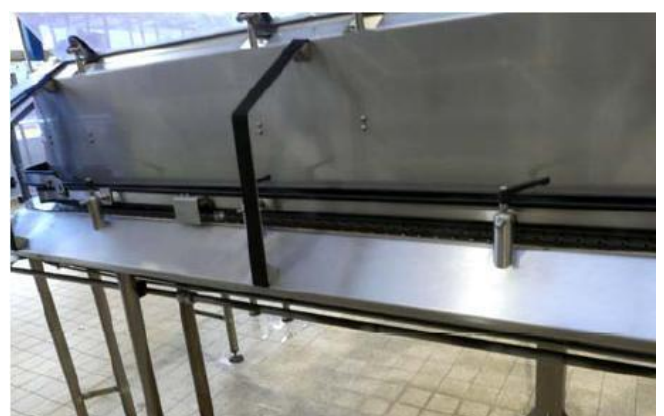
Voor en na behandeling

De aanpak door Vecom blijkt succesvol. Sinds de beitsbehandeling heeft plaatsgevonden wordt er geen corrosie meer waargenomen. Ook niet op de platen die alleen maar zijn gebeitst. Om echter nog meer zekerheid te hebben in dit voor RVS AISI 304 agressieve milieu, is het aan te raden de RVS beplating en onderdelen na het beitsen aanvullend te waxen. Deze methode adviseren wij ook voor RVS objecten in andere corrosieve omgevingen zoals in binnenzwembaden: balustrades, hekwerken, fundaties van duikplanken, deurscharnieren, reclameborden, etc. Maar ook kunstwerken en RVS constructies in de offshore. In de nabijheid van zeeklimaat omstandigheden is zelfs de roestvast staal soort AISI 316 niet aan te raden maar adviseren wij de roestvast staal soort Duplex.
