Volgnummer: 2009/01

## ROESTVAST STAAL BEHANDELING VAN ZEER GROTE WARMTEWISSELAARS

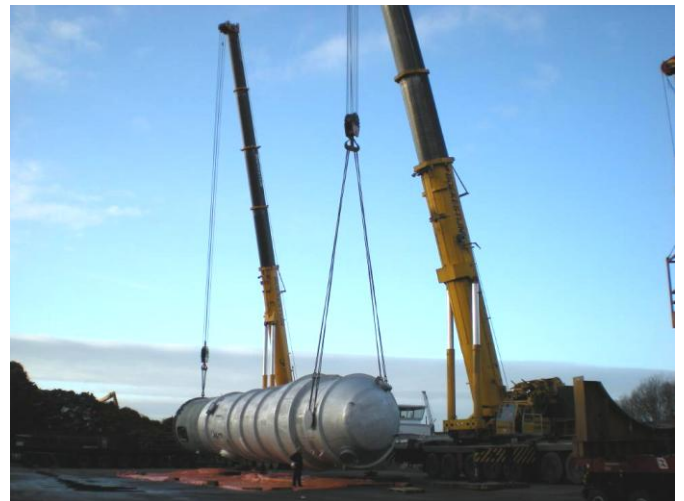
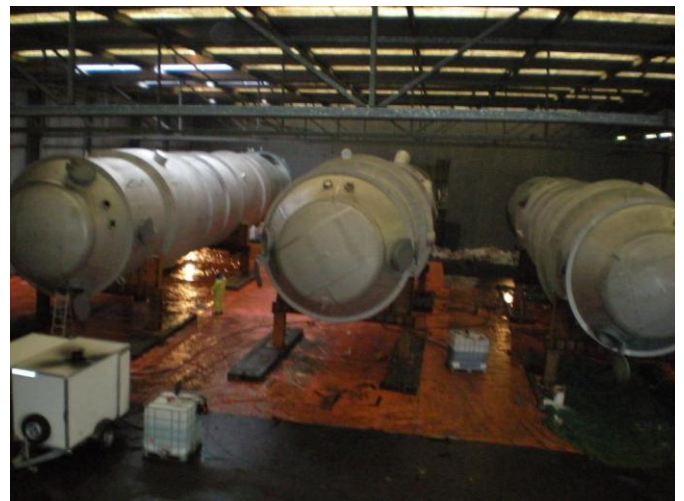
Vecom Industrial Services ontving in november 2008 een aanvraag uit Spanje om begin december 2008 vijf zeer grote RVS 304 "heattrain" warmtewisselaars te beitsen en passiveren. De warmtewisselaars zijn bestemd voor een nieuw te bouwen bio-ethanol fabriek in China en wegen 65 tot 150 ton. De wisselaars werden per schip aangevoerd en tijdelijk gelost in Middelburg, waar Vecom 7 tot 10 dagen de tijd had om deze wisselaars geheel uitwendig en inwendig tot de facing

van de in de pijplaat gerolde pijpen te beitsen. Met de eerste bespreking werd vastgesteld dat de warmtewisselaars binnen opgesteld dienden te worden i.v.m. de omgevingstemperatuur, het milieu, bodembescherming en het wegwaaien van beitsmiddel naar de omgeving. Een grote loods werd afgehuurd, zware kranen voor laden en lossen besteld en de vijf warmtewisselaars op bokken op bodembeschermende zeilen opgesteld. Met spray apparatuur werd de Vecom ontvettingsoplossing op het materiaal aangebracht waarna de warmtewisselaars onder hoge waterdruk zijn afgespoten. Vervolgens is over het geheel ontvette metaaloppervlak Vecom Low NOX sproei-beits opgebracht. Na een reactietijd van enkele uren is het metaaloppervlak met water onder hoge druk afgespoten waarbij met pH papier gecontroleerd werd of het metaal pH neutraal was. Hierna is nogmaals de gehele warmtewisselaar met gedemineraliseerd water nagespoeld.

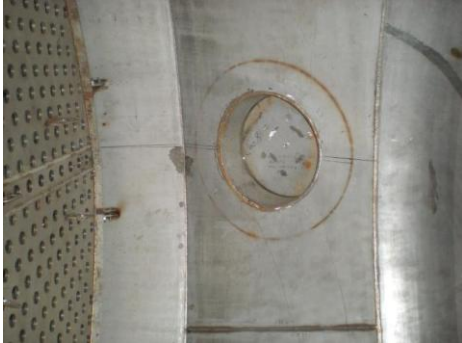
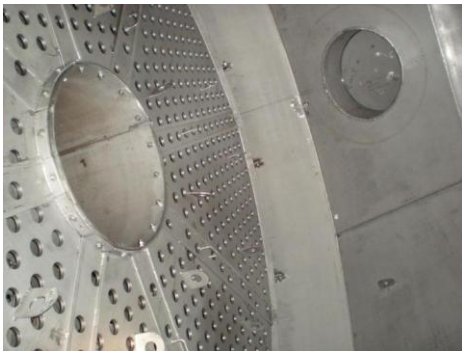
Voor en na behandeling

Dit om verzekerd te zijn van het feit dat er op het metaal geen chloriden meer aanwezig zijn en het roestvast staal haar beschermende chroomoxidehuid op kan bouwen.

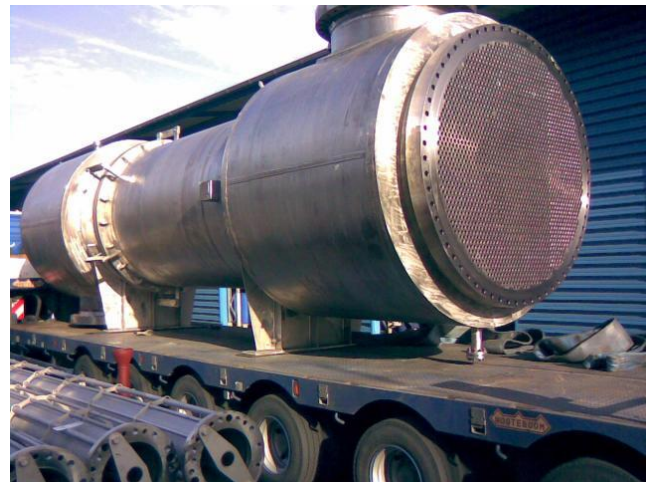
Vecom Industrial Services behandelt op de Vecom locatie te Maassluis een 60 ton roestvaststalen warmtewisselaar. Deze warmtewisselaar is uitgevoerd met gelaste pijpen in de pijplaten.

Om een goede optimale corrosiebestendigheid te verkrijgen is het noodzakelijk bij dit type warmtewisselaar inwendig het chroomverarmde materiaal bij de lassen, met beitsvloeistof te behandelen. Hiervoor werd een tijdelijk circulatie systeem op de koeler aangesloten en volgens procedure, ontvettings-, spoel-, beits-, en spoelbloeistof rondgepompt. De buitenzijde werd met Vecom sproei-beits behandeld.
