Het chemisch reinigen van RVS spiralen van een voeding verwarmers

Volgnummer: 2011/01

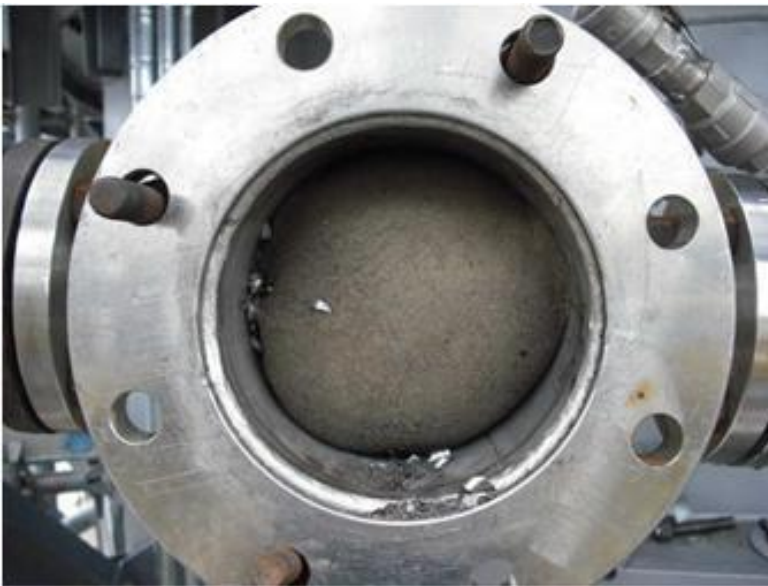
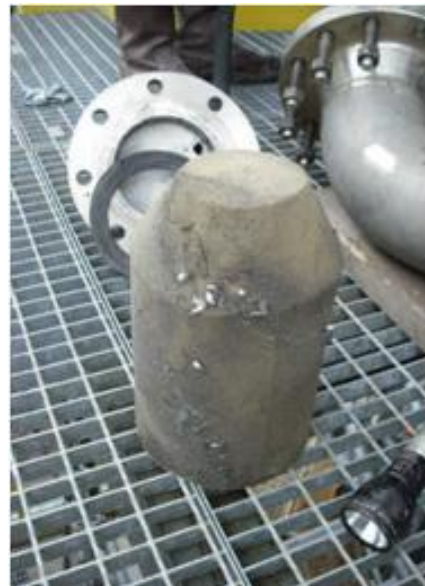
Terugkeer van de pig in de ontvanger

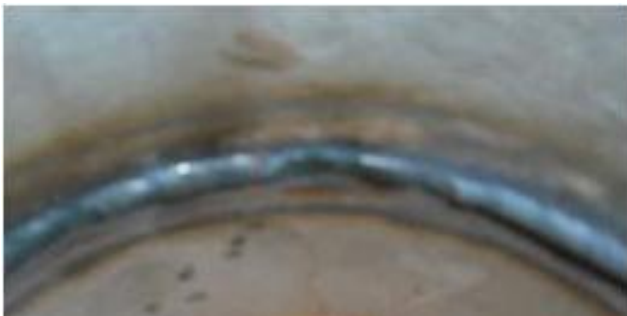
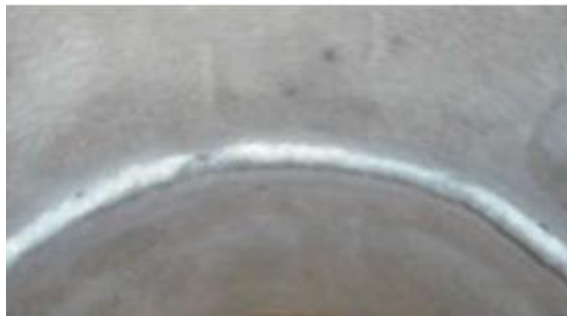
Verkleuring vóór de behandeling en het resultaat na het beitsen en passiveren

Ter voorkoming van corrosie zijn de roestvaststalen spiralen gebeitst en gepassiveerd met een mengsel van fluorwaterstofzuur, salpeterzuur en een bevochtigingsmiddel. Met deze behandeling wordt de verkleuring van de las verwijderd en de weerstand tegen corrosie van het roestvaststalen oppervlak dankzij de vorming van een passieve chromoxidefilm hersteld. Voorafgaand aan deze behandeling wordt het systeem ontvet met behulp van Vecom Multicleaner en vervolgens gespoeld met gedemineraliseerd water tot een neutrale pH.

- Verwijdering van blauwe warmtetinten van een teststuk met een las voor en na het beitsen (zie foto's hieronder).
- Hoeveelheid gebeitst μm van het rvs oppervlak
