Beperkte spanningsbestendigheid bij roestvaststalen ophangconstructies

Toepassing RVS 300 serie in zwembaden kan tot ernstige problemen leiden

Volgnummer: 2011/06

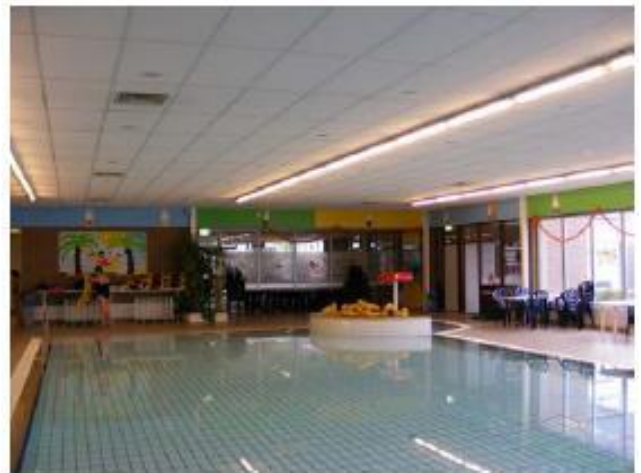
Hevig corroderende RVS onderdelen

Roestvaststalen attributen zoals trappen en hekken worden soms geïnfec-teerd met ijzerdeeltjes die in het agressieve, chloorrijke zwembadmilieu vervolgens hevig zullen gaan corroderen. Om dit te voorkomen dient het RVS te worden behandeld met **Vecinox Stainless Steel Gel**, een reinigingsmiddel dat speciaal voor dit soort onderhoudswerkzaamheden door Vecom is ontwikkeld. Het verwijdert zonder schuren milde corrosie van het RVS en geeft het RVS de oorspronkelijke glans terug. Voor koolstofstaal, toegepast bij bijvoorbeeld steunpilaren van glijbanen e.d., heeft Vecom een roest-omvormer; **Rust Converter Super**. Voor het toepassen van dit product hoeft alleen het losse roest weggeborsteld te worden. Vervolgens kan, ook op een nat oppervlak, het product aangebracht worden. Binnen 2 uur zal door een chemische reactie een passieve paars/zwarte laag ontstaan die met een willekeurige lak afgewerkt kan worden.

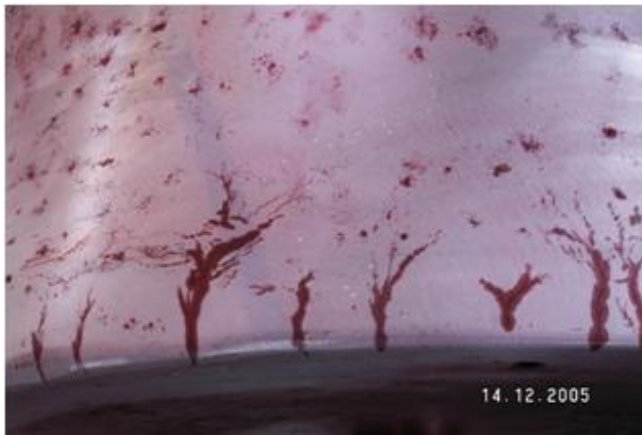
Het is mogelijk om zelf RVS constructies te controleren op spanningscorrosie. Dit kan met behulp van Non Destructief Onderzoek middels een “contrastspray” (zie ook [TB 2011-05](#)). Na 3 eenvoudige stappen te doorlopen te hebben (voorreinigen, penetreren, contrasteren) zullen zelfs de kleinste haarscheurtjes zichtbaar worden. Een Chemetall testset om dit type corrosie op te sporen is bij Vecom verkrijgbaar. Op onderstaande foto is te zien hoe in een RVS ophangrol talloze scheuren en scheurtjes zichtbaar zijn gemaakt met deze spray.

Voor kritische toepassingen van o.a. RVS 304 en 316 wordt vervanging aanbevolen door Werkstofnummer 1.4529, AISI 926 (20% Cr, 25% Ni en 6.5% Mo) een austenitische roestvast staal soort die ongevoelig blijkt te zijn voor spanningscorrosie in zwembad milieus. Constante aandacht voor goed beheer van de kwaliteit van het zwembadwater en het binnenmilieu (ruimtelucht) voorkomt onnodige chloorconcentraties in de lucht. Onderhoud en inspectie blijft geboden, zeker in situaties waarin het bezwijken van dragende constructies gevaar voor personen kan betekenen.
