Volgnummer: MOB 2004/10

## Custom made reinigungsoplossingen

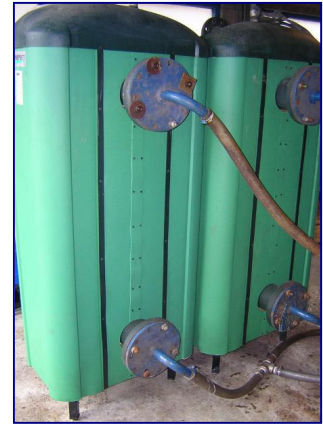
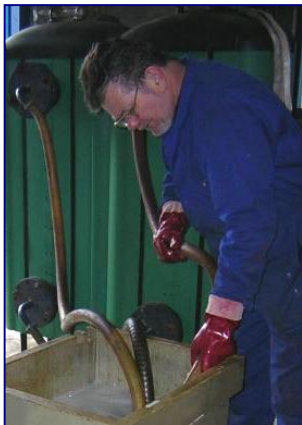
In dit bulletin gaat het over de reiniging van warmtewisselaars die bij tuinderijen door heel Nederland geplaatst zijn en waarbij men aan de secundaire zijde gebruik maakt van allerlei soorten koelwater zoals bijvoorbeeld oppervlaktewater (o.a. slotwater). Dit water geeft na enige tijd een aanslag in de warmtewisselaars waardoor de capaciteit onvoldoende wordt. Door de constructie van de warmtewisselaars is het onmogelijk een monster van de afzetting te nemen om de aard en samenstelling te bepalen. Het huis van de warmtewisselaars bestaat veelal uit koolstofstaal met koper gevinde buis. Tussen de vinnen onderling en het huis is zeer weinig ruimte, hetgeen inspectie met een endoscoop onmogelijk maakt. Een reiniging wordt door deze constructie eveneens bemoeilijkt. Omdat de warmtewisselaars door heel Nederland geplaatst zijn, verschilt ook de samenstelling van de afzetting. Een groot scala aan typische vervuilingen kunnen aanwezig zijn in deze warmtewisselaars: slib, organisch materiaal, ijzeroxiden (roest), kalkaanslag (calcium en magnesium verbindingen) en silicaten (siliciumverbindingen). Om deze vervuilingen te kunnen verwijderen, zijn de warmtewisselaars gereinigd middels circulatie, met verschillende reinigingsvloeistoffen. Tijdens elke fase worden diverse laboratorium analyses uitgevoerd om te bepalen of de vervuiling wordt verwijderd, en hoeveel en welke vervuilingen nog aanwezig zijn.

- 2,7 kg ijzerverbindingen
- 1,6 kg kalk (calciumcarbonaat)
- 0,2 kg magnesiumcarbonaat
- 0,3 kg siliciumverbindingen
- 0,3 kg slib/organisch materiaal

De reinigingsmethode is speciaal voor deze opdracht opgesteld en bestond uit drie fasen:

- 1) Een ontvettingsfase ten behoeve van het verwijderen van organisch materiaal en slib, met behulp van een alkalisch reinigingsmiddel WB Alkaline HD.
- 2) Een zuurfase met Descalant HD (op basis van geïnhibiteerd zoutzuur).
- 3) Een tweede zuurfase met geïnhibiteerde fluorwaterstofzuur oplossing.

Na de reiniging zijn de warmtewisselaars weer ingebouwd. Deze bleken na ingebruikname weer een normale warmteoverdracht te geven, hetgeen er eveneens op duidt dat de reinigingsmethode succesvol is geweest.
