Volgnummer: PRD 2004/01

Vecom houdt het roestvaststaal glanzend

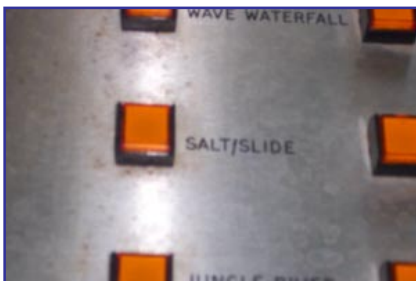
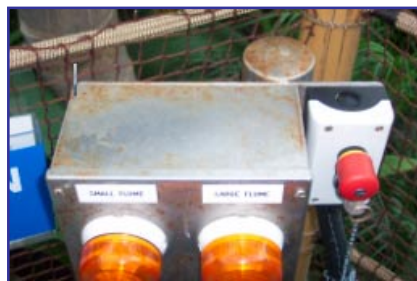
Voor

De bedrijfsleider van een "Centre Parcs leisure village" zwembad in Engeland maakte zich zorgen over roestvlekken op o.a. de nieuwe roestvaststalen controlepanelen. De fabrikant wilde hiervan de oorzaak weten en hoe dit te voorkomen is. Vervolgens vroeg hij advies bij Vecom Restoration Services in Engeland.

Het probleem ontstaat wanneer vochtige, chloridenhoudende lucht condenseert op het relatieve koude roestvaststaal. De neerslag van het vocht met chloridenionen op het oppervlak veroorzaakt corrosie. In het begin is de corrosie nog niet zo erg, maar er ontstaan snel lelijke bruine vlekken. Als er meteen wat aan gedaan wordt zijn serieuze corrosieproblemen, die op termijn zeker zullen ontstaan, eenvoudig te voorkomen.

Het probleem is opgelost door het gebruik van Vecom Stainless Steel Cleaner om de bruine roestvlekken te verwijderen, gevolgd door Vecom Stainless Steel Polish om het roestvaststaal een mooie glans te geven.
