CORROSIEPROBLEEM VERHOLPEN MET VECOSAN VLAKKENBEITS

Aanslag op RVS
onderdelen van
autowasboxen

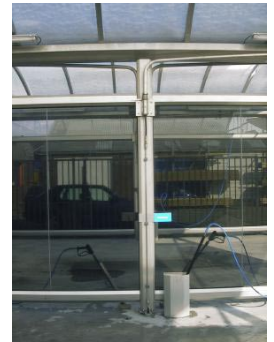
Eind 2003 zijn een aantal wasboxen voor auto's geïnstalleerd bij een tankstation in de omgeving van Rotterdam. Het roestvaststaal van de wasboxen vertoonde reeds na twee weken roestvlekken, met name de delen vanaf circa twee meter hoogte. Bij Vecom werd de vraag neergelegd om de oorzaak van de corrosie te achterhalen en hoe de corrosie te verhelpen is. Om de oorzaak van de corrosie te kunnen achterhalen, is de gehele geschiedenis van het roestvaststaal aan bewerkingen en mogelijke bronnen van corrosie beschouwd.

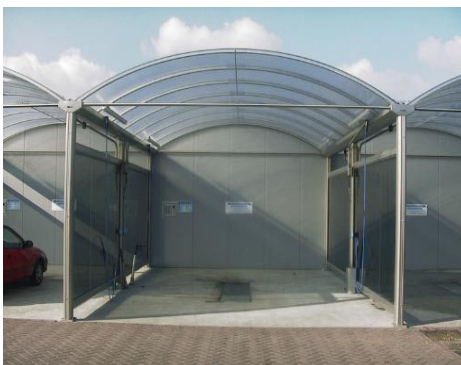
Reeds twee weken na installatie werd corrosie geconstateerd.

Elementonderzoek van het oppervlak toonde naast het ijzer, chroom en nikkel van het basismateriaal als vervuilingen: silicium, magnesium, aluminium, calcium, barium, zwavel, chloride en zink. Hierbij werd gesteld dat de elementen silicium, magnesium, aluminium en calcium afkomstig kunnen zijn van betonstof. Daarnaast kan de aanwezigheid van chloride afkomstig zijn van het water gebruikt in de car-wash of uit de omgeving (maritieme condities). Hier is aan toe te voegen dat in cement vaak chloridenzouten voorkomen. Ook de elementen barium, zwavel (in de vorm van sulfaat) en zink kunnen waarschijnlijk worden toegeschreven aan betonstof.

Gezien de aangetroffen elementen is het betonstof een zekere oorsprong van de verontreinigingen. Gezien de plaats van de corrosieaanslag (vooral op delen van vlakke plaat waar folie zat) zijn resten beitsmiddel van de producent niet aan te wijzen als oorsprong van verontreiniging.

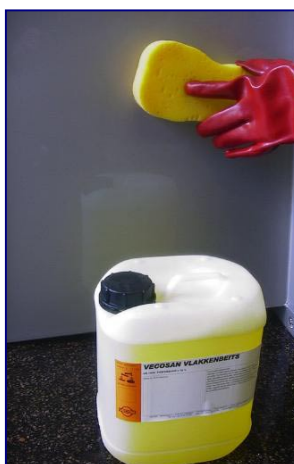
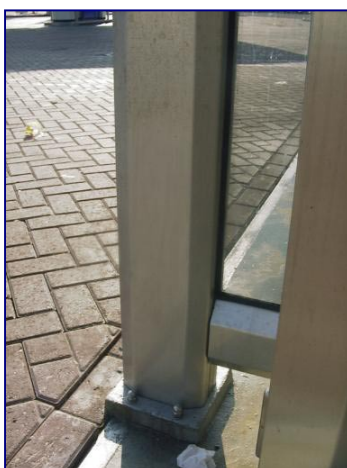
Aanslag (bovenzijden) en na behandeling met Vecosan Vlakkenbeits (onderzijden)

Het feit dat de aanslag snel en volledig met Vecosan Vlakkenbeits te verwijderen was, betekende dat de corrosie pas in een licht stadium was.

Op ons advies heeft de producent geprobeerd de aanslag te verwijderen met Vecosan Vlakkenbeits, een nabehandelingsproduct voor roestvaststaal, met name geschikt voor het verwijderen van vervuilingen nadat al gebeitst is en het roestvast staal passief is. Dit met positief resultaat.

Inspuiten met pure Vecosan Vlakkenbeits. Na een inwerktijd van ca. 20 minuten goed afsprengen, bij voorkeur eerst met water onder hoge druk en naspoelen met chloride-arm water (bijvoorbeeld gedemineraliseerd of (reversed) osmose water). Door vervuiling uit het milieu (als zeep, chloride en kalk) kan hernieuwde corrosie optreden, waarna deze behandeling herhaald dient te worden.
