## Czyszczenie chemiczne węzownic podgrzewacza ze stali nierdzewnej

Numer: 2011/01

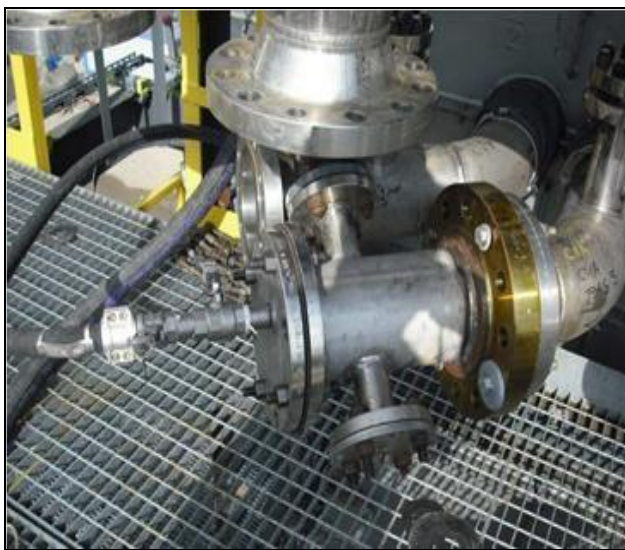
Rysunek 1. Stacja odbioru/startu kreta.

Rurociągi formują U – rurki niepozwalające na drenaż. Podczas zimy w temperaturze znacznie poniżej 0°C resztki wody w dolnych częściach rurociągu zamarzają, powodując poważne uszkodzenia. Ze względu na wielkość systemu jedynym sposobem na kompletne usunięcie wody jest opróżnienie z wody z użyciem kreta. Dla tego celu były potrzebne tłoki dużych rozmiarów, duże ciśnienie do przepychania tłoków i wody aż do końca systemu, bez pozostawienia tłoków w układzie.

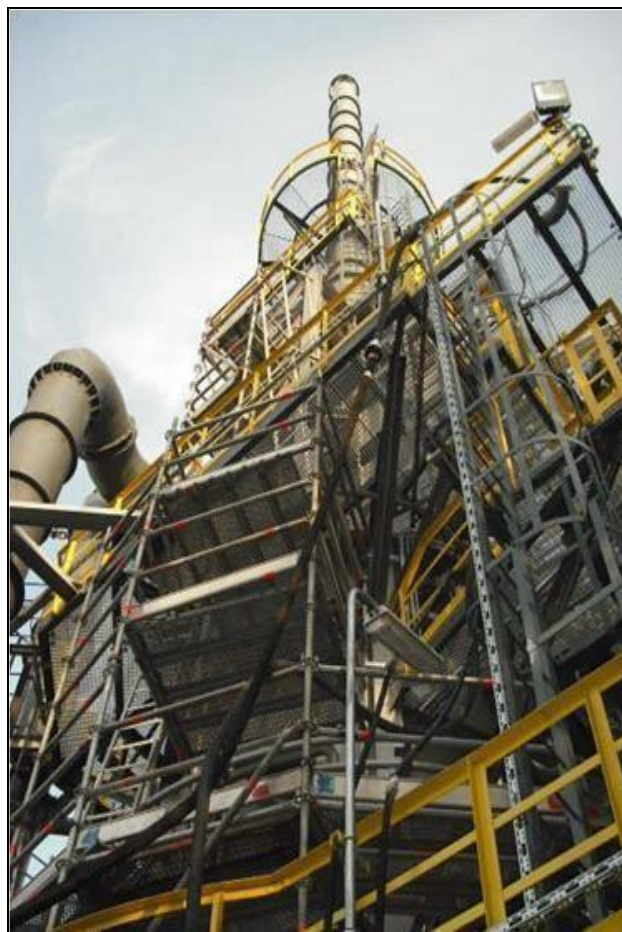
Rysunek 2. Podgrzewacz.

Po procesie zebrane w zbiornikach kwaśne ścieki zobojętniono do pH 7 sodą kaustyczną, zgodnie ze standardowym działaniem zakładu w zakresie ścieków. Dla Vecom praca była całkiem typowa, jednak był pewien mały problem. Węzownice grzewcze wykonane z czterech rurociągów ze stali nierdzewnej były połączone w dwóch głowicach.

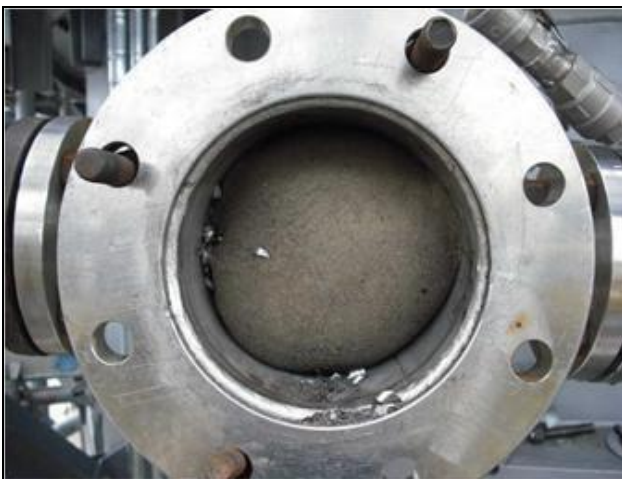
Rysunek 3. Odbiór kreta w stacji odbioru.
