## Skrócenie czasu i obniżenie kosztów czyszczenia generatorów

Numer: 2010/06

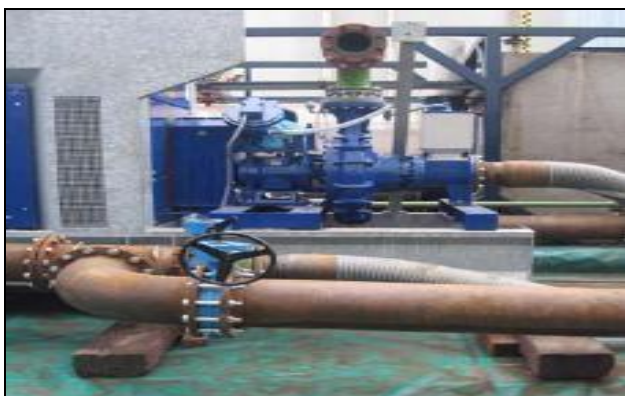
Rysunek 1. Instalowanie urządzeń do wykonania czyszczenia (pompa z napędem Diesel 850 m<sup>3</sup>/h).

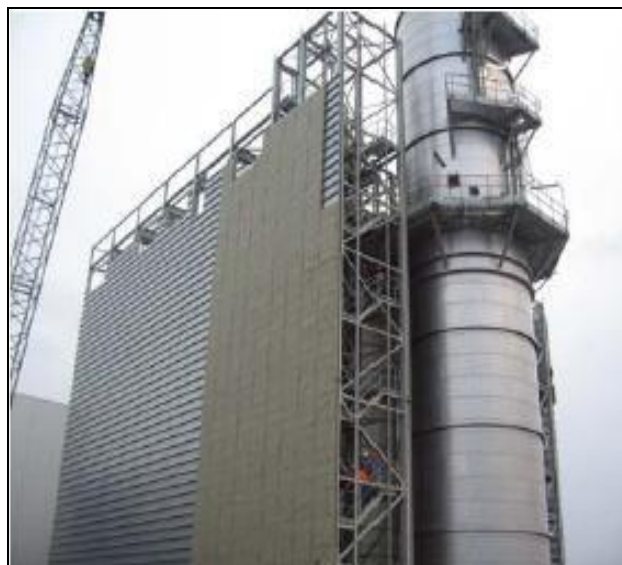
Rysunek 2. System 4 w Elektrowni Flevo podczas budowy.

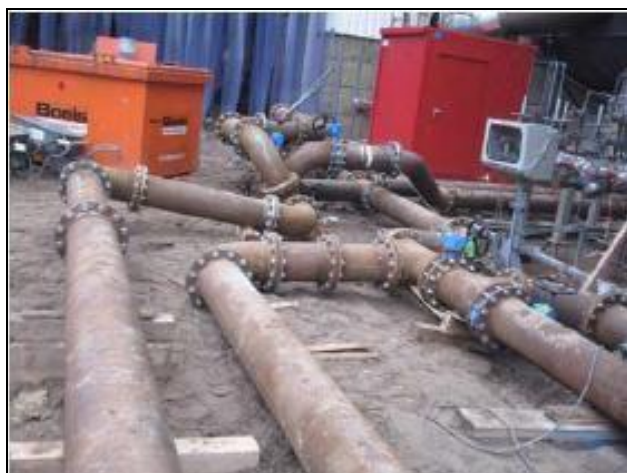
Rysunek 3. Tymczasowe instalacje dla wykonania czyszczenia chemicznego (DN 250).

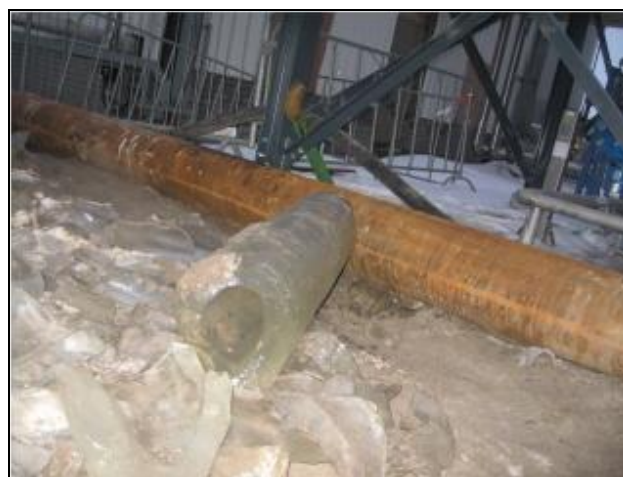
Rysunek 4. Po usunięciu lodu z rurociągu wody demineralizowanej.

Niezależnie od trudności związanych z oczyszczaniem kwasem zbiornika wody zasilającej i podgrzewacza prace były wykonywane w ekstremalnych warunkach atmosferycznych. Ostra zima 2009/2010 ze śniegiem i mrozem wymuszała specjalne działania, aby realizować czyszczenie chemiczne w temperaturze poniżej 0°C. Zamarzająca woda zwiększa swoją objętość. Może powodować pękanie rurociągów niezależnie od grubości ich ścianek. Kocioł i tymczasowe rurociągi były izolowane termicznie, aby nie dopuścić do zamarzania. Ze wszystkich stron ustawiano grzejniki i dmuchawy gorącego powietrza, aby temperatura instalacji była powyżej 0°C.
